Wölkhalle Geislingen - Sanierung der Feuchtigkeitsschäden

Feuchtigkeitsschäden an der Wölkhalle in Geislingen an der Steige

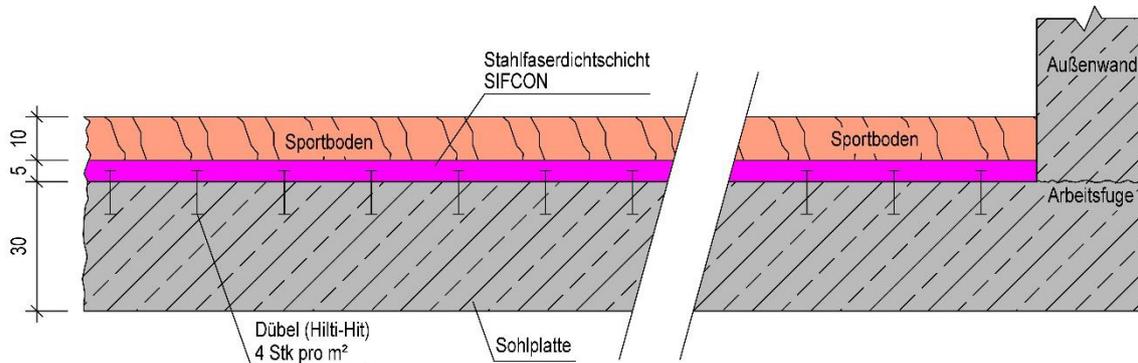
Ein Verfahren dieser Art ist das SIFCON (Slurry Infiltrated Fibre Concrete). Es besteht aus einer losen Stahlfaserschüttung, die durch eine hochfließfähige und hochfeste Zementslurry aufgefüllt wird. Der Stahlfasergehalt beträgt ca. 10 Vol.-%. Ursprünglich entwickelt zur Instandsetzung und Ertüchtigung von Betonflächen in Zusammenhang mit wassergefährdenden Stoffen hat sich das Verfahren auch zur Innenabdichtung von Kellergeschossen gegen Grundwasser bewährt. Bei der Entscheidung ist die Druckhöhe von anstehendem Grundwasser (ggf. Verankerung des Stahlfaserdichtschichtsystems) und die Bauhöhe des Dichtsystems (50 mm) zu beachten.

Systemaufbau für innenliegende Dichtung

Die Bauwerksabdichtung erfolgt in der Regel an der "aktiven", also der dem Wasser zugewandten Seite. Bei einer nachträglichen Abdichtung im Bestand ist es jedoch unumgänglich, an der "passiven" Seite gegen rückseitig einwirkendes Wasser abzudichten. Innenabdichtungen haben den Nachteil, dass die abzudichtenden Bauteile weiterhin feucht bleiben. Dies ist bei wasserbeständigen Bauteilen unbedenklich. Die nachträgliche Innenabdichtung ist grundsätzlich als zusammenhängende, wannenartige Abdichtungsfläche zu planen. Als Baustoffe für die nachträgliche Innenabdichtung können Bitumenbahnen und bitumenhaltige Baustoffe nicht eingesetzt werden. Hier sind nur mineralische, zementgebundene Baustoffe geeignet³. Bei drückendem und nicht drückendem Wasser sind zementgebundene mineralische Dichtungsschlämmen geeignete Werkstoffe.

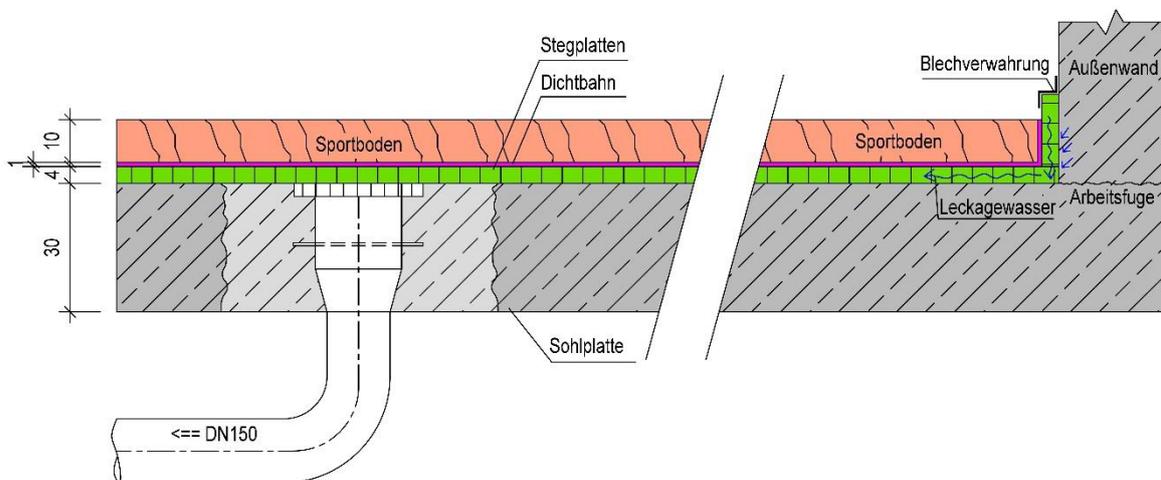
Im bisherigen Zustand konnte das eingedrungene Wasser den Holzsportboden direkt durchnässen. Durch den Einbau einer Zwischenschicht zwischen der Sohlplatte und dem Holzsportboden kann der notwendige Abstand erzeugt werden, um den schädigenden Kontakt zu vermeiden und um gleichzeitig zu einer Entspannung des „drückenden“ Wassers zu führen. Dieser Zwischenraum kann beispielsweise mittels Stegplatten aus UP-GF erzeugt werden. Glasfaserverstärkter Kunststoff (UP-GF) ist unverrottbar und deshalb in dem hier vorliegenden Fall sehr gut geeignet.

In dem angedachten Zwischenraum kann sich das eindringende Wasser nicht nur entspannen, sondern auch sammeln. Das im Zwischenraum gesammelte Wasser darf sich jedoch nicht aufstauen, sondern muss abgeleitet werden. In die Betonsohlplatte werden einige Abläufe gesetzt. Diese werden über ein neu einzubauendes Rohrsystem zu einem zentralen Punkt zusammen geführt und von dort abgepumpt. Zur Erhöhung der Sicherheit kann ein größerer Behälter zwischengeschaltet werden, der Fassungsreserve aufweist.

Systemaufbau für innenliegende Dränung

Es ist nicht bekannt, ob entlang der Außenwand eine Ringdränage verlegt wurde. Die freigelegten Wandansichten der Außenwände zeigen Spuren von eingedrungenem Wasser. Es ist zwar denkbar, die Arbeitsfuge Sohle/Wand zu verpressen und so eine bessere Dichtheit herzustellen, aber es ist zweifelhaft, ob dies zu 100 % gelingt. Es ist möglich, mit der aufgezeigten Lösung auch das Wasser aus undichten Wänden aufnehmen, wobei der Holzsportboden von Wasser unberührt bleibt. Die oben gezeigte Skizze verdeutlicht dies.

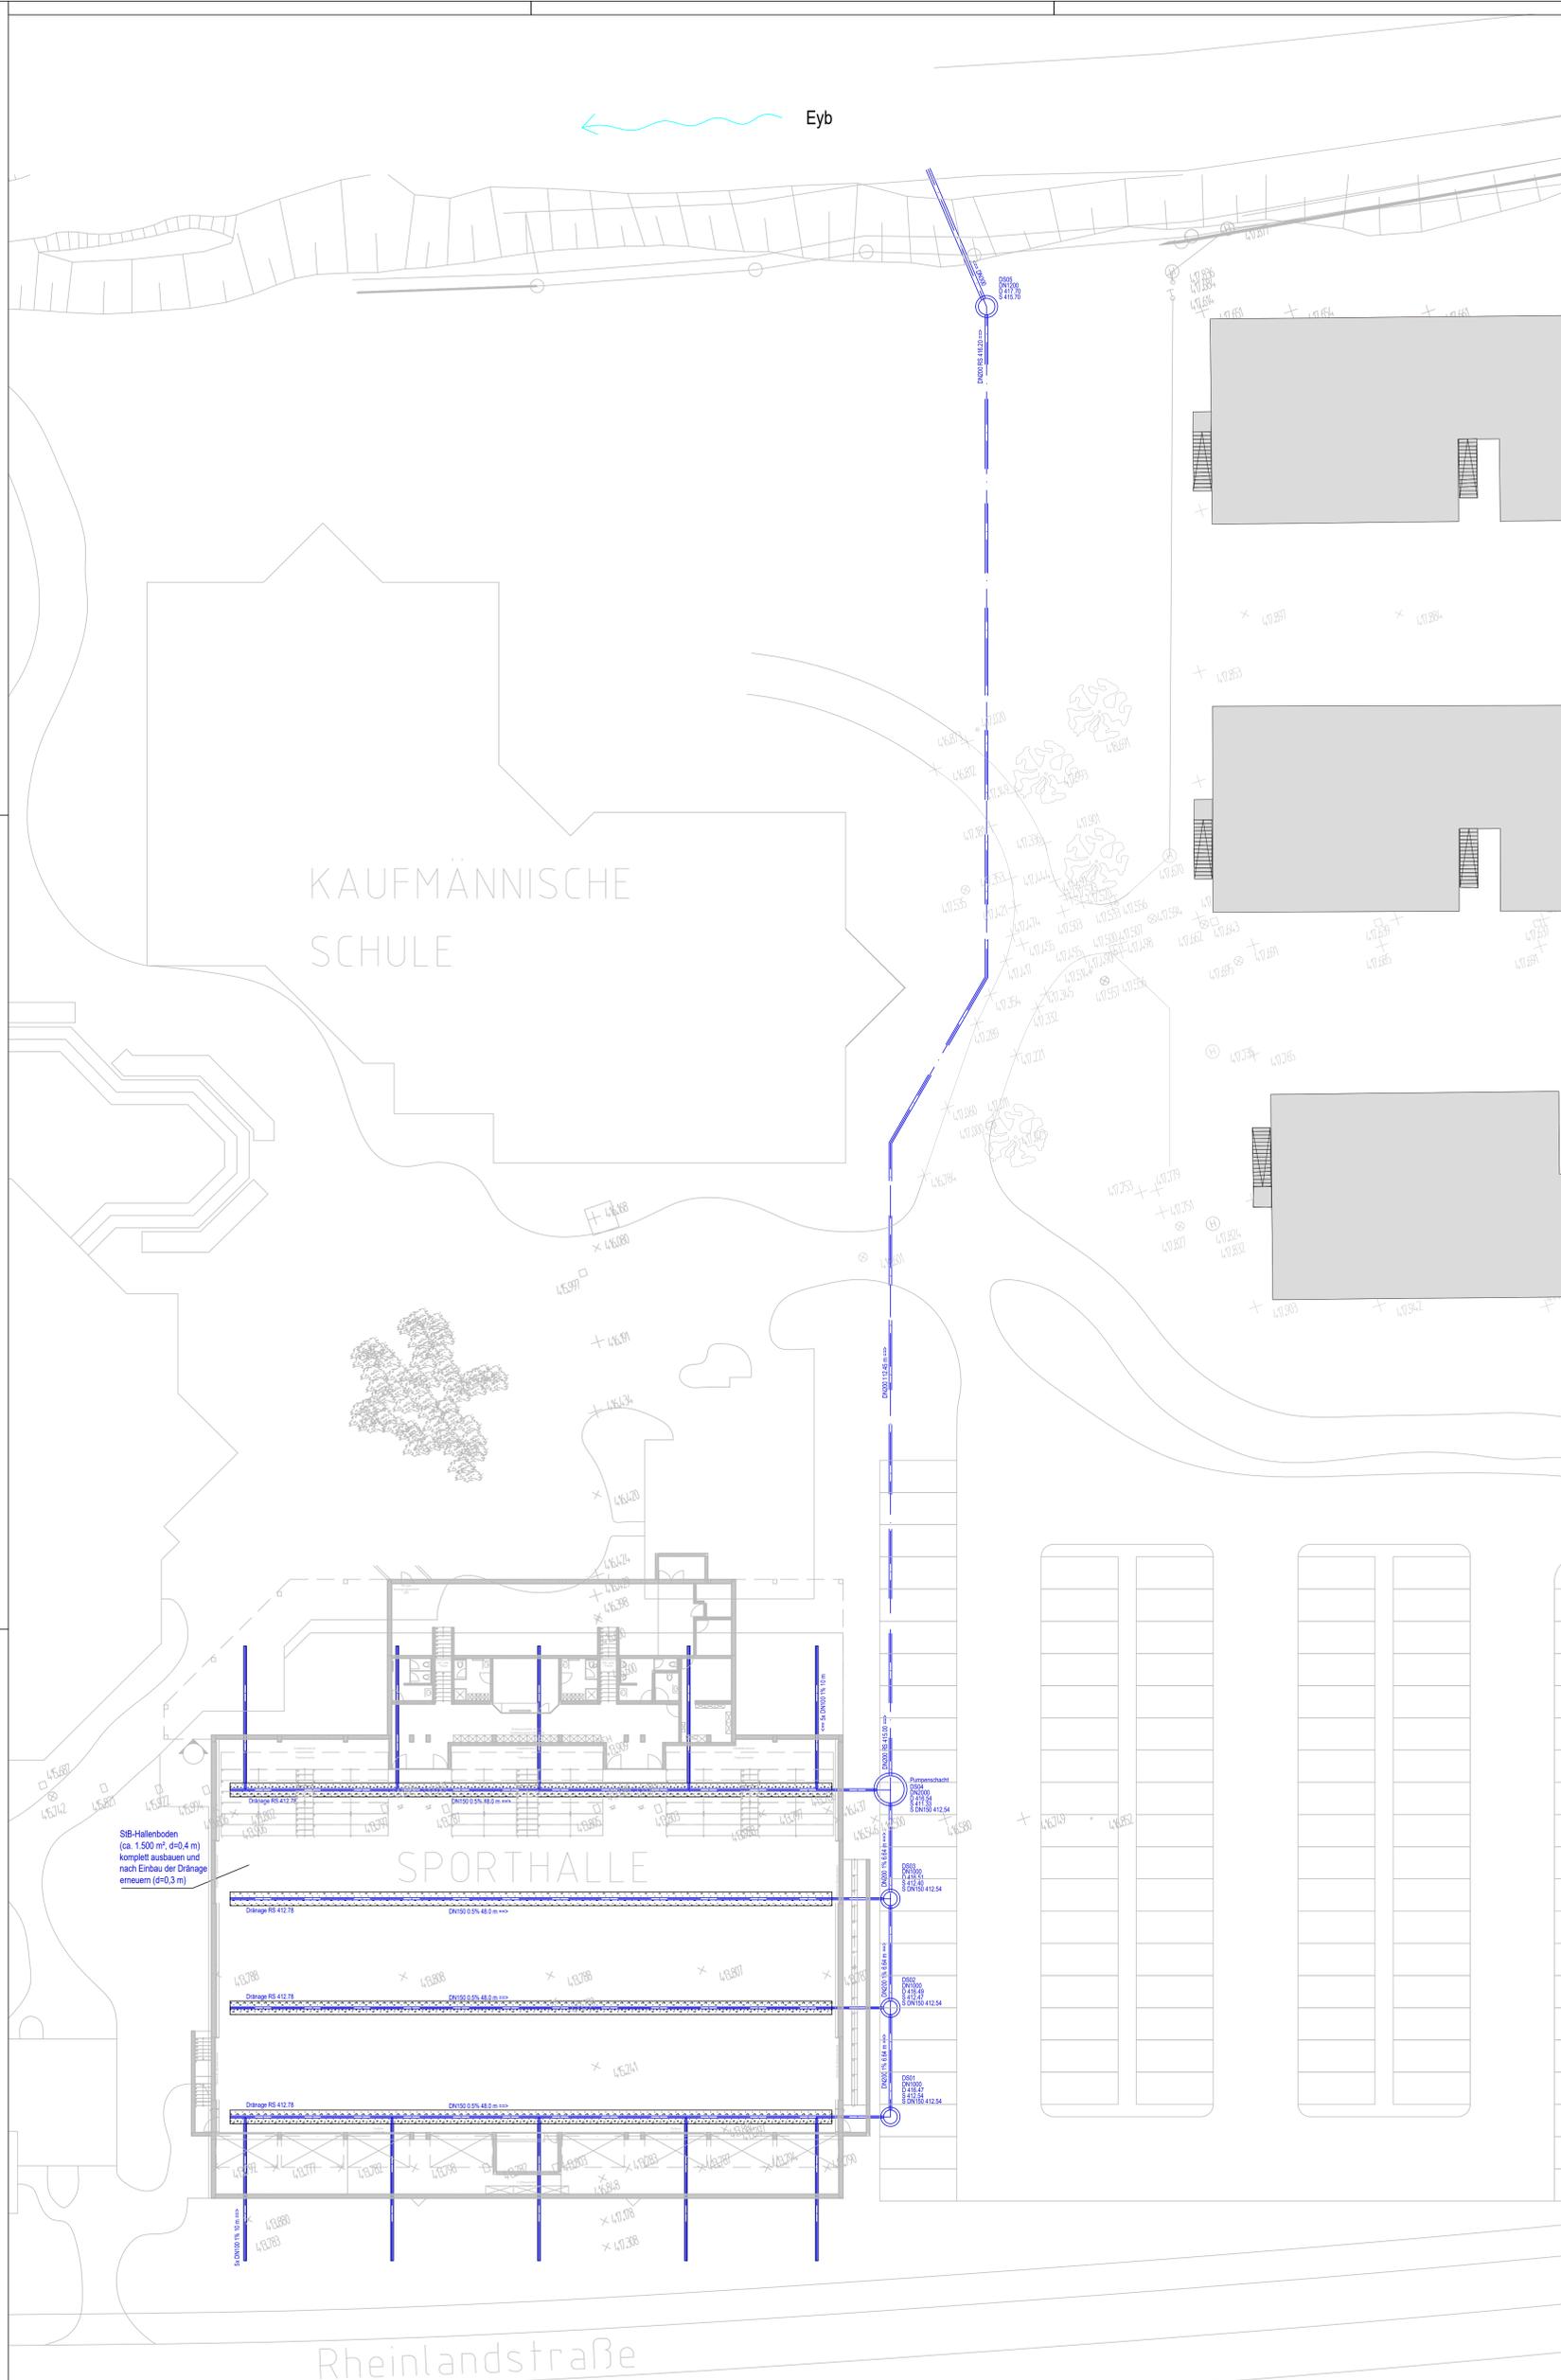
Änderungen bzw. Ergänzungen		Nr.	Datum	Geändert	
Höhen im Neuen System					
Bauherr:	Landratsamt Göppingen Kreishochbauamt	Anerkannt:		Die Bauherrschaft	
Projekt:	Sanierung von Feuchtigkeitsschäden in der Wölkhalle Geisingen	Bereitet:			
Bauteil:	Dränage und Ableitung Lageplan Lösung RS Baugrund IIIa ergänzt	Gefertigt:		Böblingen, den 12.12.2016	
Projekt-Nr.	Zeichnungs-Nr.	Plangröße	Maßstab	Bearbeitet	
165401	01.0	780 x 891	1:200	De/Asa	
				Zeichn.-Datei	ZKP165401.dwg
				Plott-Datei	pvt01.dwg165401

Eine der grundsätzlichen Sanierungsmethoden (gemäß Gutachten RSBaugrund) ist, die bestehende Bauwerkssohle trocken zu halten. Dies kann erfolgen, indem unter der Sohle ein Dränagesystem angelegt wird. Bei **Variante III A** wird der Untergrund unter der Sohle des Hallenbodens durch eine Vielzahl von Längsdränagen entwässert. Die Abstände sind hierbei gemäß Mitteilung von Büro RSBaugrund sehr eng zu wählen (ca. 3,0 m), da die Reichweiten der Längsdränagen aus hydraulischer Sicht sehr begrenzt sind. Es ergibt sich ein streifenartiger Ausbau (Abbruch) der Bauwerkssohle. Die Sohle ist dazu in 9 Streifen aufzuschneiden und nach Einbau der Dränleitungen wieder zu verschließen. Die Fugen zwischen Neu- und Altbeton sind durch Verdübelung und mittels Dichtbänder kraftschlüssig und wasserdicht zu schließen.
